CÂMARA MUNICIPAL DE OEIRAS

NOTIFICAÇÃO PARA AUDIÇÃO DOS INTERESSADOS

Decorrente da situação ocorrida na noite, de 12 para 13 de Dezembro de 2020, onde a EDP registou um disparo no PTD, instalado no interior do Edifício na Rua Desembargador Faria, em Oeiras, determina o Sr. Presidente da CMO realização de vistoria às condições de segurança e salubridade do Edifício.

2. DA VISTORIA AO EDIFÍCIO

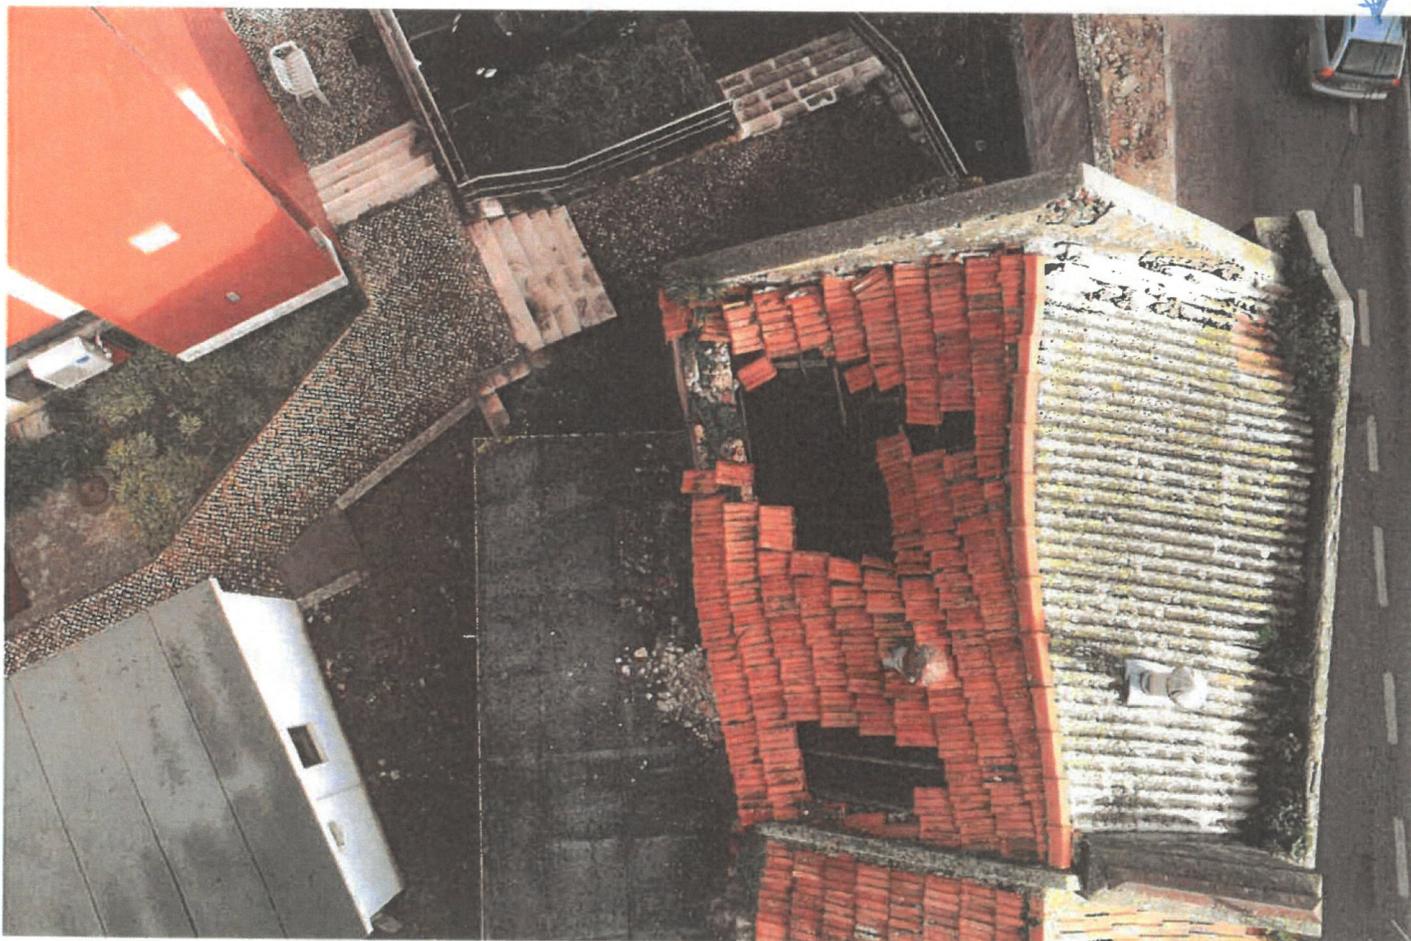
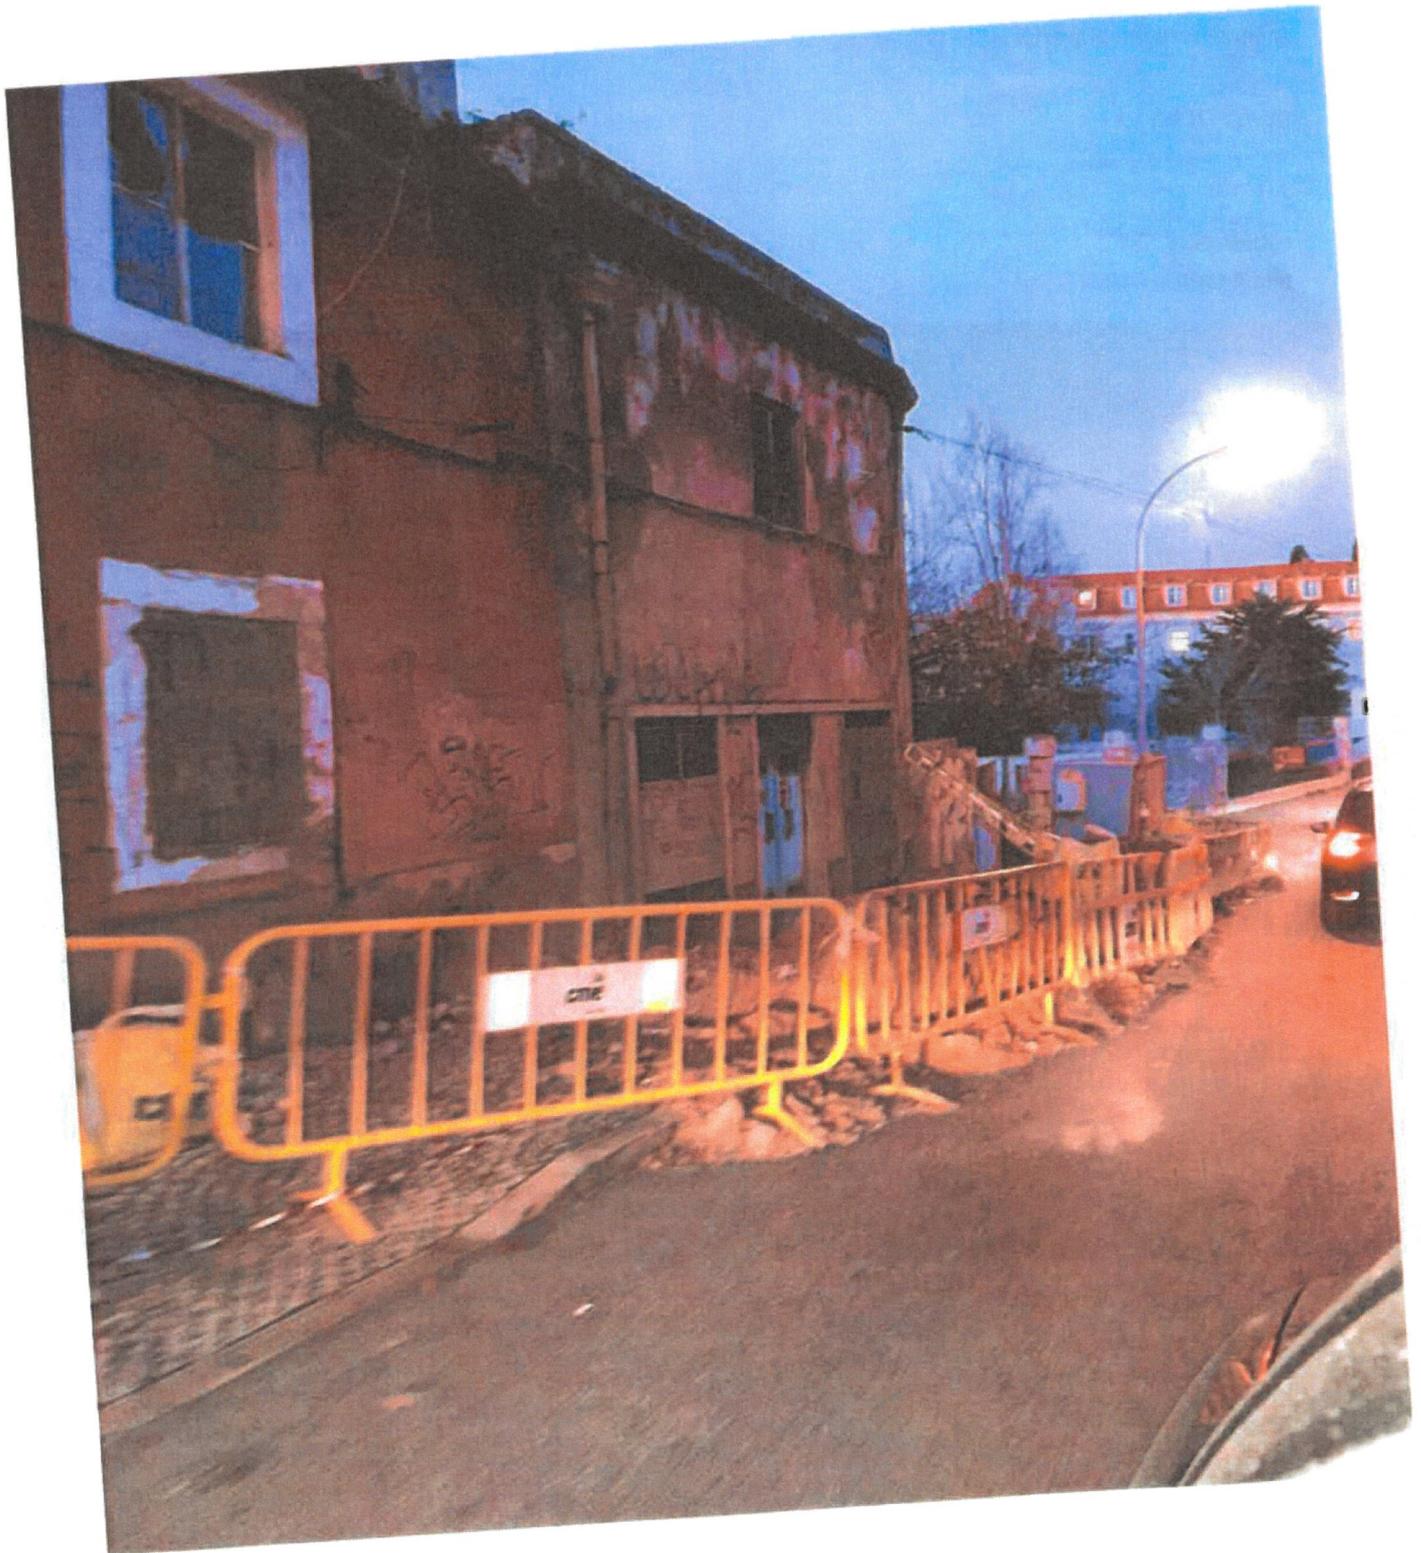
- 2.3.** O Edifício encontra-se em avanzado estado de degradação, ao nível da cobertura, telhado com duas águas, consta-se que a água confinante com o Edifício das instalações do Instituto Gulbenkian de Ciência (IGC) desabou e, que a outra água, confinante com a via pública, correspondente à Rua Desembargador Faria, se encontra em muito mau estado, com elevada existência de vegetação parasitária, diminuindo drasticamente a funcionalidade de estanquidade, potenciando o risco de colapso de toda a cobertura cuja estrutura de suporte está em deformação e sem condições de estabilidade;

- 2.4.** O Edifício ao nível da fachada principal demonstra fragilidade ao nível da parte superior, com vestígios de infiltrações profundas, com o vão de janela desguarnecido, e em que todo desenvolvimento da cornija se apresenta gravemente fragilizado, pelo empobrecimento dos materiais, com risco de queda e projeção para a via pública.

Face ao exposto, propõe-se que sejam tomadas medidas urgentes, com vista à reposição das condições de segurança na envolvente ao Edifício, que devido ao seu avançado estado de degradação, apresenta risco de colapso da cobertura, com arrastamento das zonas corta-fogo, traduzidas pela fragilidade com que se encontram materiais e as entregas correspondentes à empena lateral direita e à fachada principal, pondo em risco pessoas e bens, quer pela circulação na via pública, quer pela utilização do Edifício do IGC.
